Gewässername	Kleine Temnitz	WK-Code	DE58686_448		
Planungsabschnitt	DE58686_448_P01	Stationierung	km von 0+000 bis 6+460		
Begrenzung des Abschnitts

Gewässername	Kleine Temnitz	WK-Code	DE58686_448		
Planungsabschnitt	DE58686_448_P02	Stationierung	km von 6+460 bis 7+996		
Begrenzung des Abschnitts

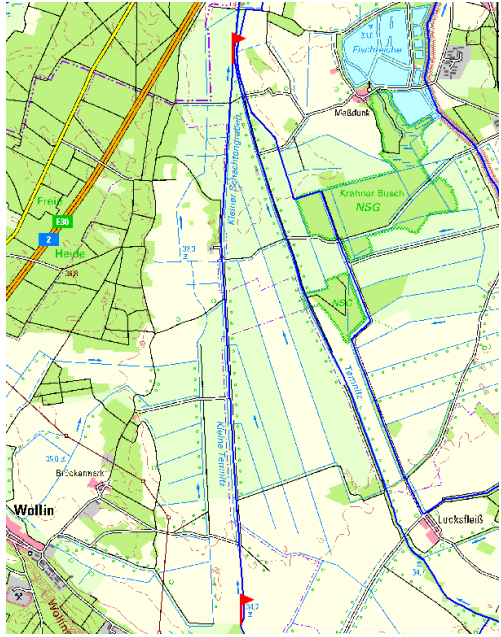
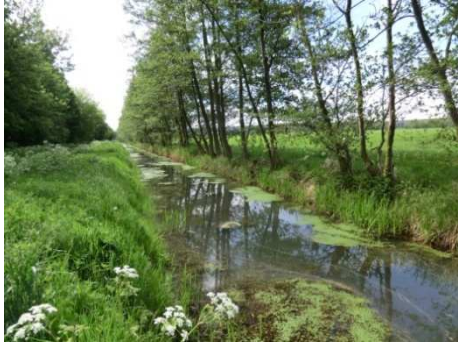
Einmündung in Temnitz bis nördlicher Rand Waldstück südöstlich Wollin				
Bestand BWP FGG Elbe	LAWA-Typ	0 – künstliches Gewässer			
	Kategorie	künstlich			
	Zielerreichung Ökologie	unwahrscheinlich			
	Zielerreichung Chemie	wahrscheinlich			
Aktueller Zustand (2012)	LAWA-Typ-Vorschlag	0 – künstliches Gewässer			
	Kategorie-Vorschlag	künstlich			
	Hydromorphologische Qualitätskomponente	Gewässerstrukturgüte	Hydrologische Zustandsklasse	Ökologische Durchgängigkeit	
		4	unbewertet	nein	
	Defizit	-2	U	-3	
Beschreibung	geradlinig, ausgebauter Graben im Trapezprofil, mit einseitig im Ufer bestandenen Gehölzen; kaum Eigendynamik; im mittleren Bereich Plattenweg parallel verlaufend; lediglich im Unterlauf (St.0+000 bis 0+500) schmaler Randstreifen, viele Makrophyten sowie teilweise Röhrichtbestände am/ im Gewässer; hauptsächlich durch Grün- und Weideland verlaufend, im oberen Bereich Ackerflächen vorhanden

Belastungen	Beschattung nicht durchgehend gegeben und ohne Gewässerrandstreifen, Stauregulation				
Restriktionen	-				
Entwicklungsziele und Strategien	Verbesserung der Gewässerstruktur und Gewässergüte, Förderung der Beschattung, Lebensraum für einheimische Tier- und Pflanzenarten, Förderung der ökologischen Durchgängigkeit, Verbesserung des Landschaftswasserhaushalts				
Vorschläge für Maßnahmen/Umsetzungsstrategien	Entfernen standortfremder Arten: Hybridpappeln, Eschenahorn und ersetzen durch einheimische Baum- und Straucharten (M01, M06, M10, M11)); um Konflikte mit der landwirtschaftlichen Nutzung zu minimieren, wird vorgeschlagen Initialpflanzung vorzunehmen, zu verwenden sind standortangepasste einheimische Baum- und Straucharten (M04, M08); Maßnahmen an Bauwerken (M05, M09, M19); wie z. B. Bedarf der vorhandenen Stauanlage prüfen, ggf. sanieren (M12 – M18, M20, M21) und eine angepasste Gewässerunterhaltung (M02)

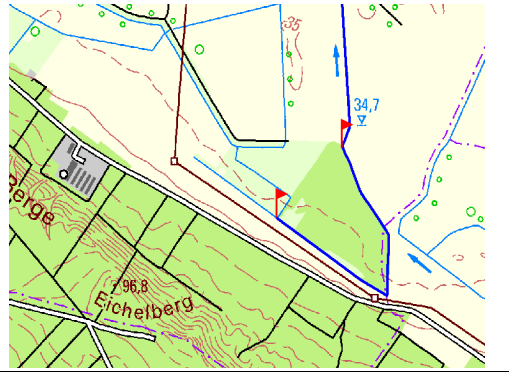
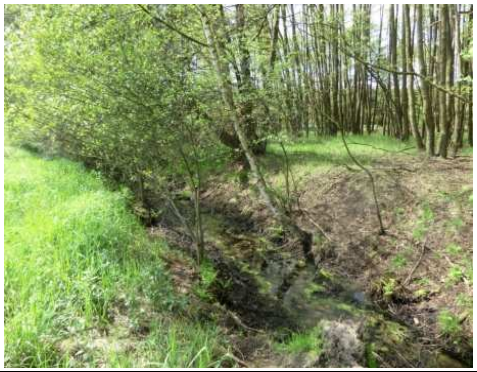
nördlicher Rand Waldstück südöstlich Wollin bis Ende der Route nordöstlich Eichelberg				
Bestand BWP FGG Elbe	LAWA-Typ	0 – künstliches Gewässer			
	Kategorie	künstlich			
	Zielerreichung Ökologie	unwahrscheinlich			
	Zielerreichung Chemie	wahrscheinlich			
Aktueller Zustand (2012)	LAWA-Typ-Vorschlag	0 – künstliches Gewässer			
	Kategorie-Vorschlag	künstlich			
	Hydromorphologische Qualitätskomponente	Gewässerstrukturgüte	Hydrologische Zustandsklasse	Ökologische Durchgängigkeit	
		4	unbewertet	nein	
Defizit	-2	U	-3		
Beschreibung	geradlinig und teilweise ausgebauter sowie eingetiefter Graben im verfallenen Regelfprofil (Ansatz naturnahes Profil), hohe Detritus- und Totholzaufgabe, Ansätze von Prallbäumen; staureguliert und bereichsweise trockenengefallend; linksseitiges Umland Wald, oberer Bereich Brache, rechts Ackerflächen

Belastungen	ohne Gewässerrandstreifen einseitig bzw. im oberen Bereich beidseitig, Stauregulation, Verockerungen				
Restriktionen	LSG „Belziger Landschaftswiesen“ (DE3840-601)				
Entwicklungsziele und Strategien	Verbesserung und Förderung der Gewässerstrukturen, Verbesserung Habitatbedingungen, Förderung der ökologischen Durchgängigkeit, Verbesserung des Landschaftswasserhaushalts				
Vorschläge für Maßnahmen/Umsetzungstrategien	Bedarf der vorhandenen Stauanlage prüfen, ggf. sanieren (M21)
