Farbliche Darstellung Defizitanalyse für Fließgewässer und Seen

Basisdaten, Methoden, Grundlagen und Identifizierung von Maßnahmenvorschlägen für die ökologische Entwicklung der Gewässernetze im Land Brandenburg - Entwicklungspfade und Maßnahmenvorschläge für die Wasserkörper Oder-2 und Oder-3 sowie Teilschritte der Lausitzer Neiße, des Finowkanals und der Alten Oder Unterlage 2.11: Defizite

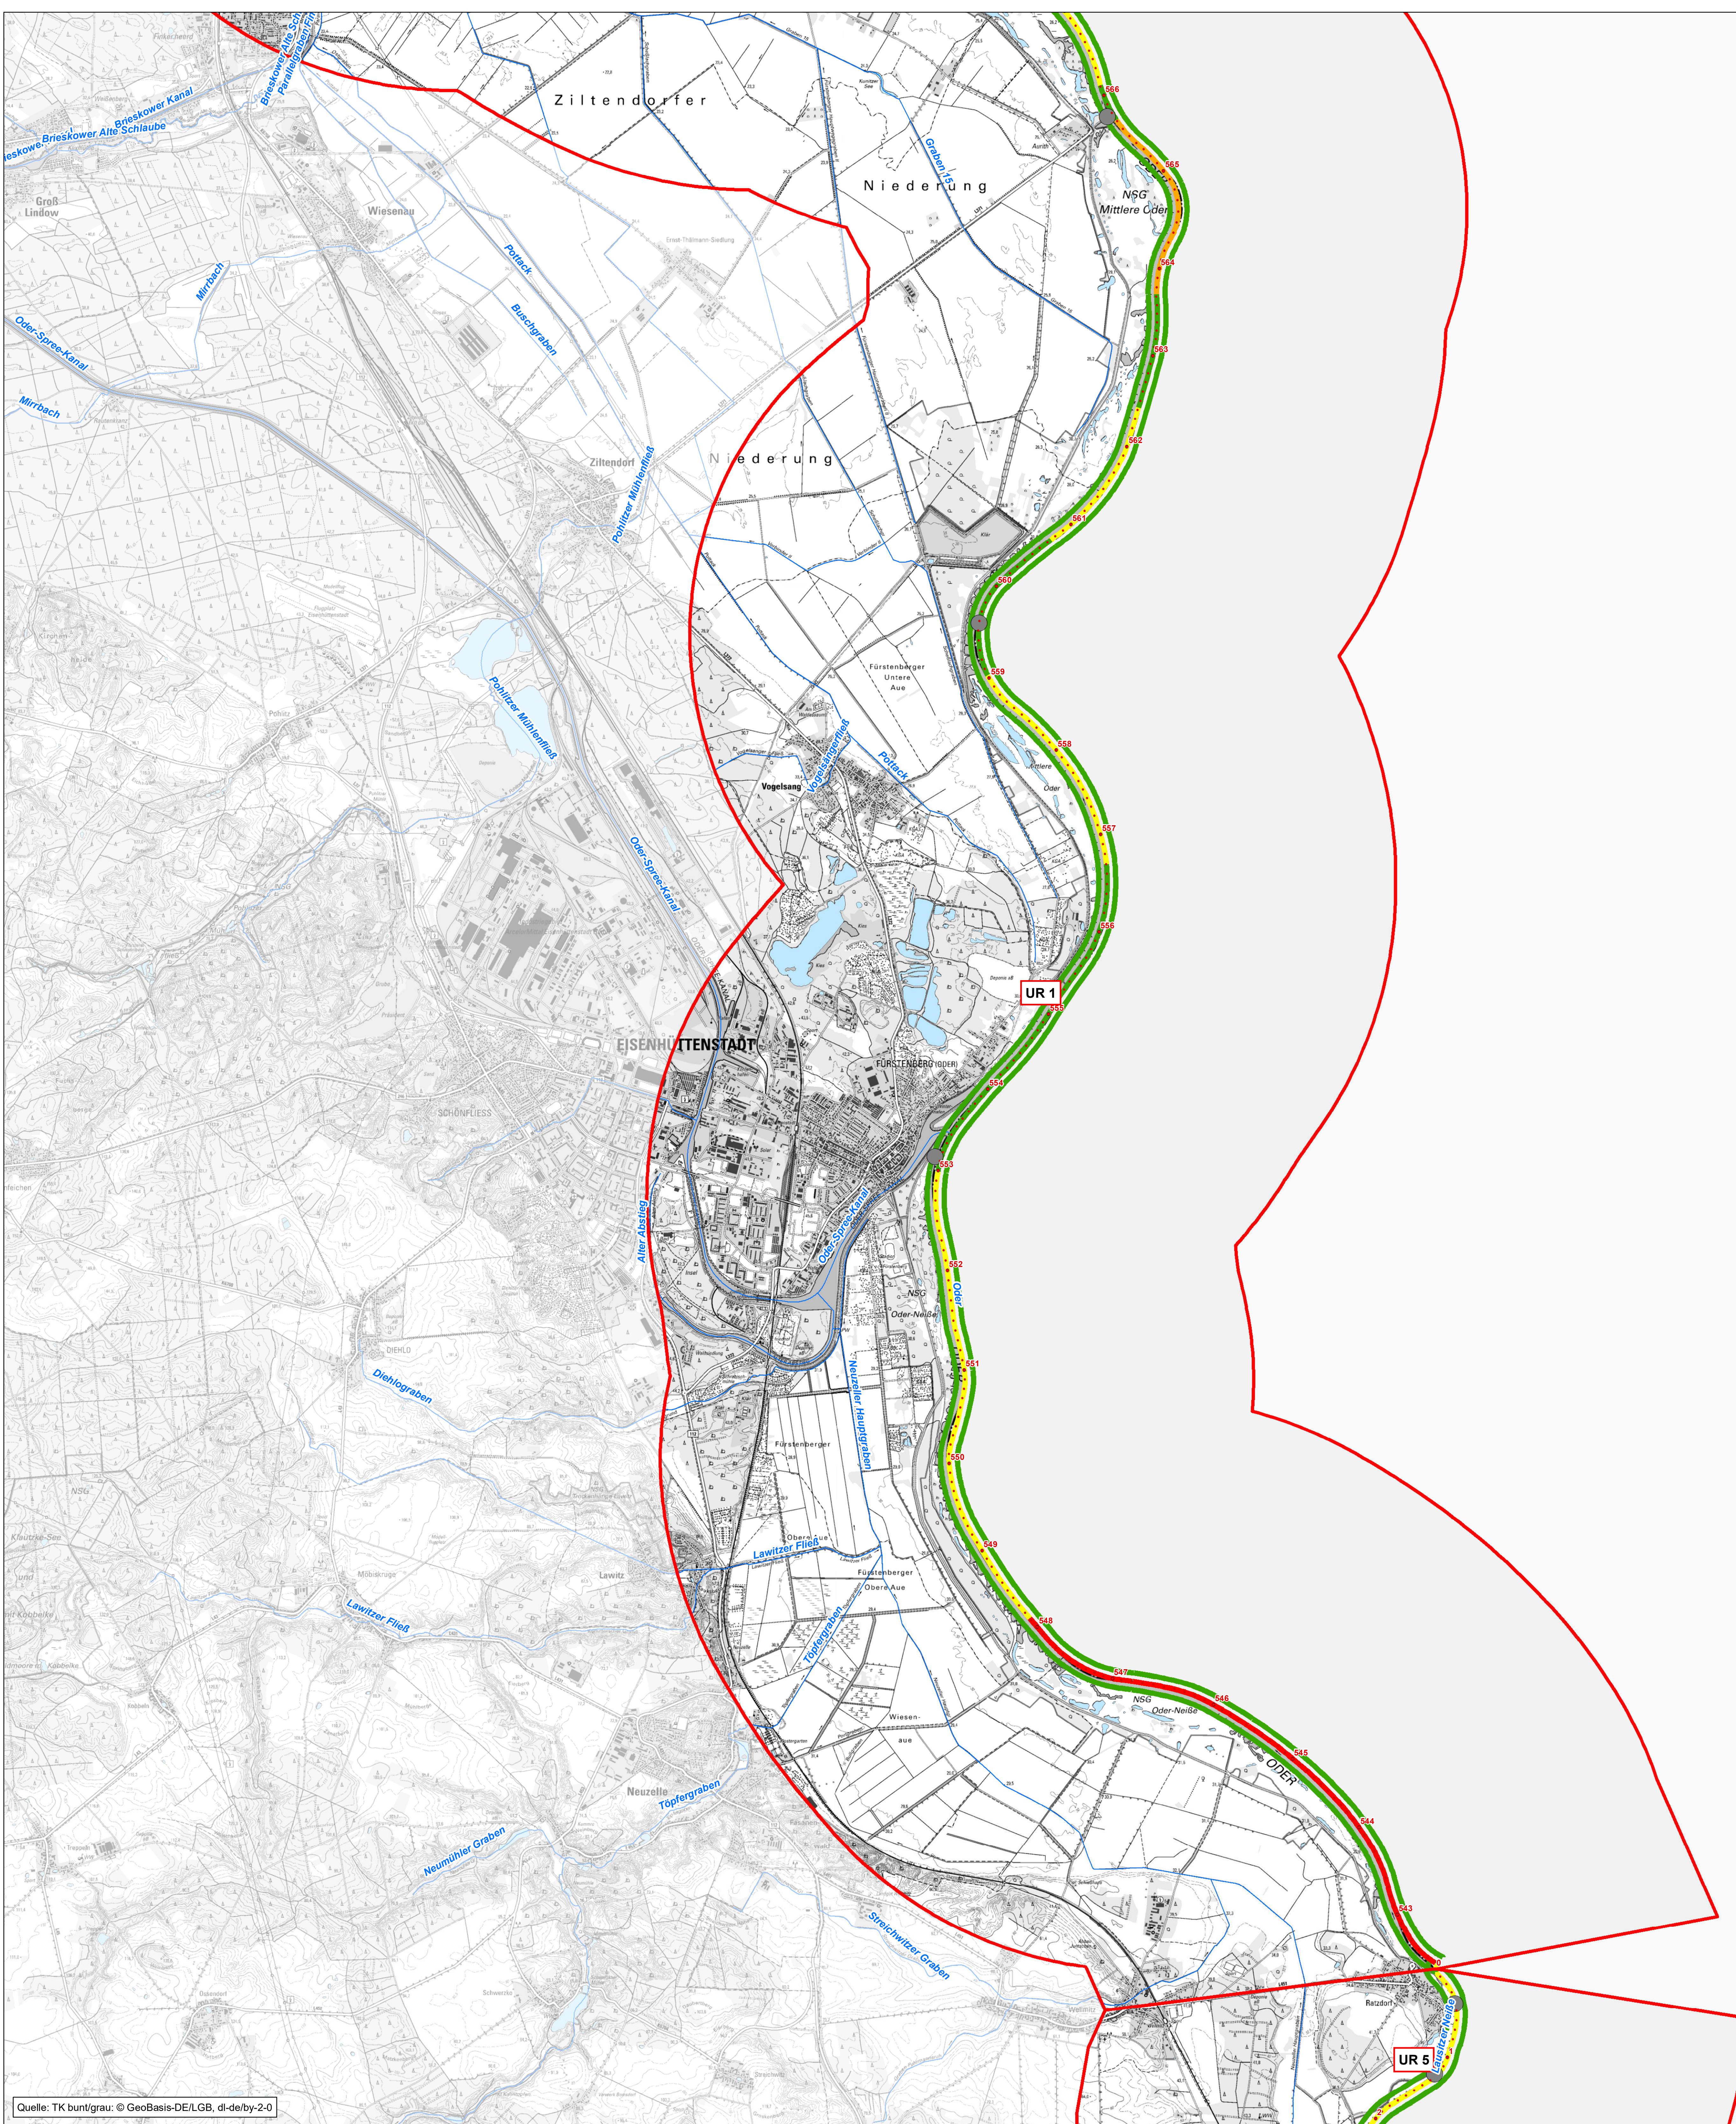
Defizite Durchgängigkeit (Liniedarstellung links in Fließrichtung)

Defizite Morphologie (Liniedarstellung mittig in Fließrichtung)

Defizite Wasserhaushalt (Liniedarstellung rechts in Fließrichtung)

Defizite biologische Qualitätskomponenten
