Basisdaten, Feststellungen, Erkenntnisse und Identifizierung von Maßnahmenvorschlägen für die ökologische Entwicklung der Wasserstraßen im Land Brandenburg - Entwicklungsszenarien und Maßnahmenvorschläge für die Wasserstraßen Oder-2 und Oder-3 sowie Teilschritte der Lausitzer Neiße, des Finowkanals und der Alten Oder Unterlage 2.11: Defizite

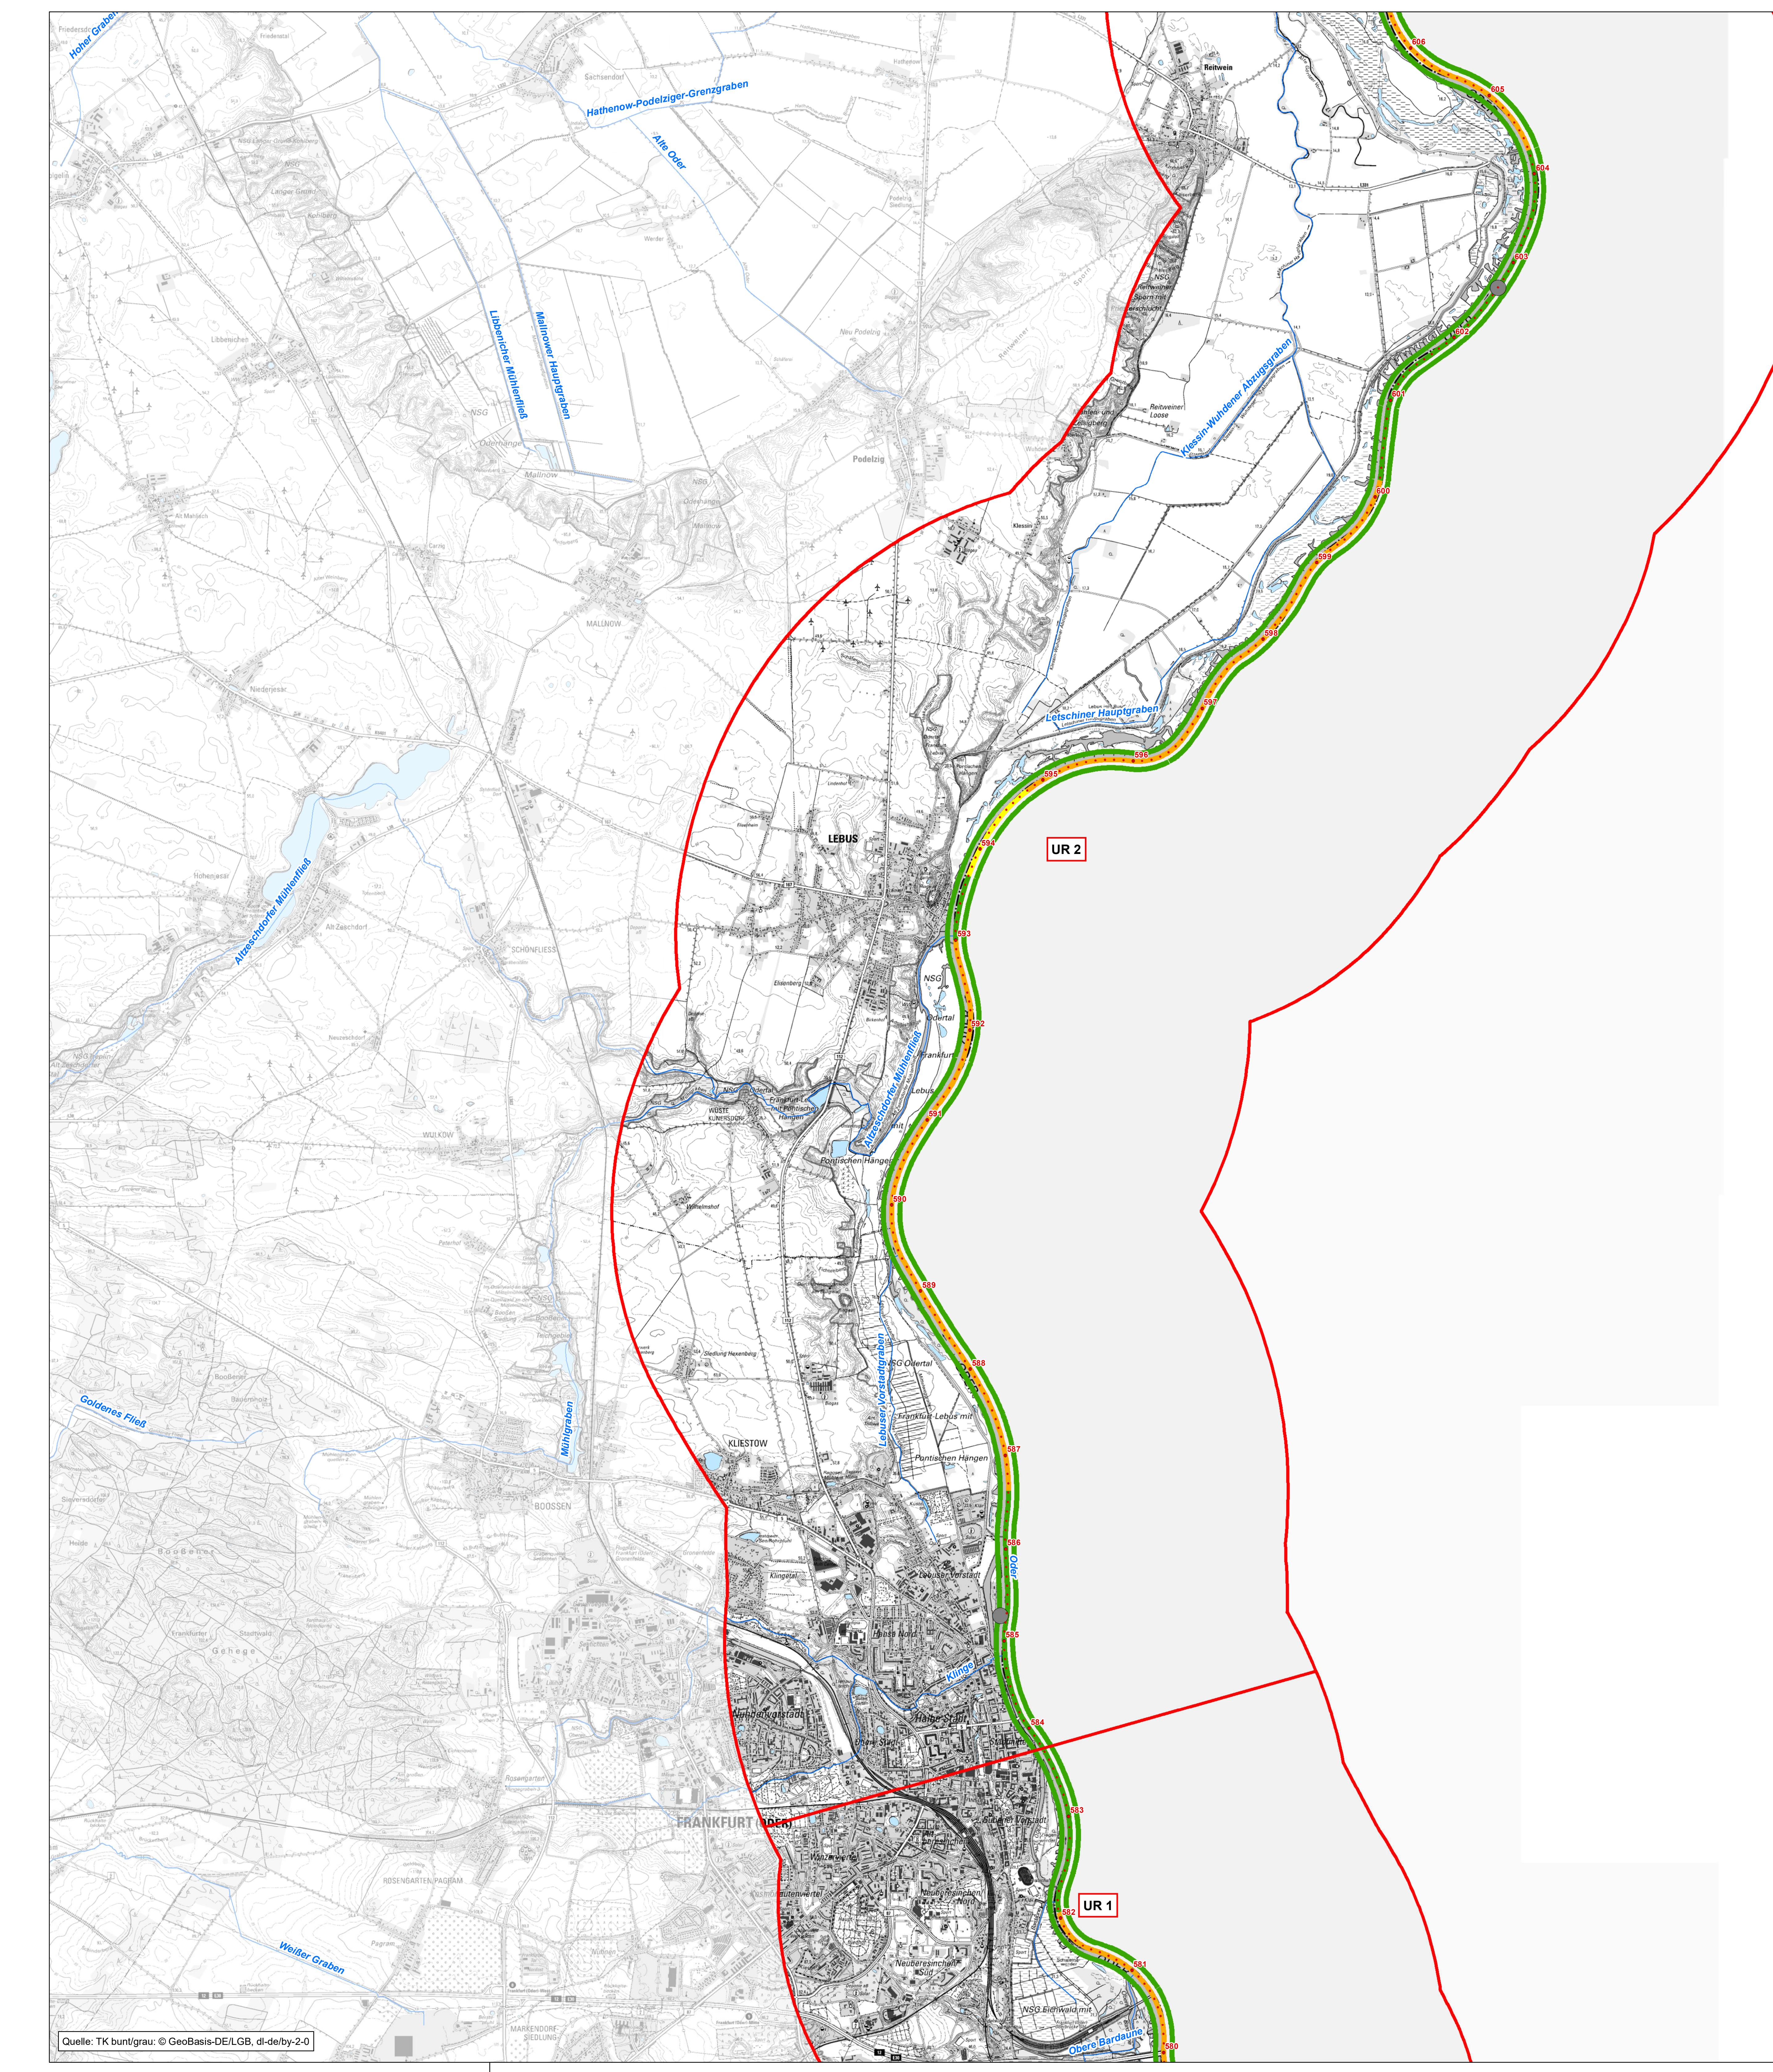
Farbliche Darstellung Defizitanalyse für Fließgewässer und Seen

Defizite Durchgängigkeit (Liniedarstellung links in Fließrichtung)

Defizite Morphologie (Liniedarstellung mittig in Fließrichtung)

Defizite Wasserhaushalt (Liniedarstellung rechts in Fließrichtung)

Defizite biologische Qualitätskomponenten
