GEWÄSSER Aller von Einmündung Oker bis Einmündung Kleine Aller
Wasserkörper 14014 GKZ 48

Aller-Ohre-Verband

Struktur Güte WK 14014
Umsetzung der EG-WRRL
im Bearbeitungsgebiet 14

Anlage-Nr.: **6**

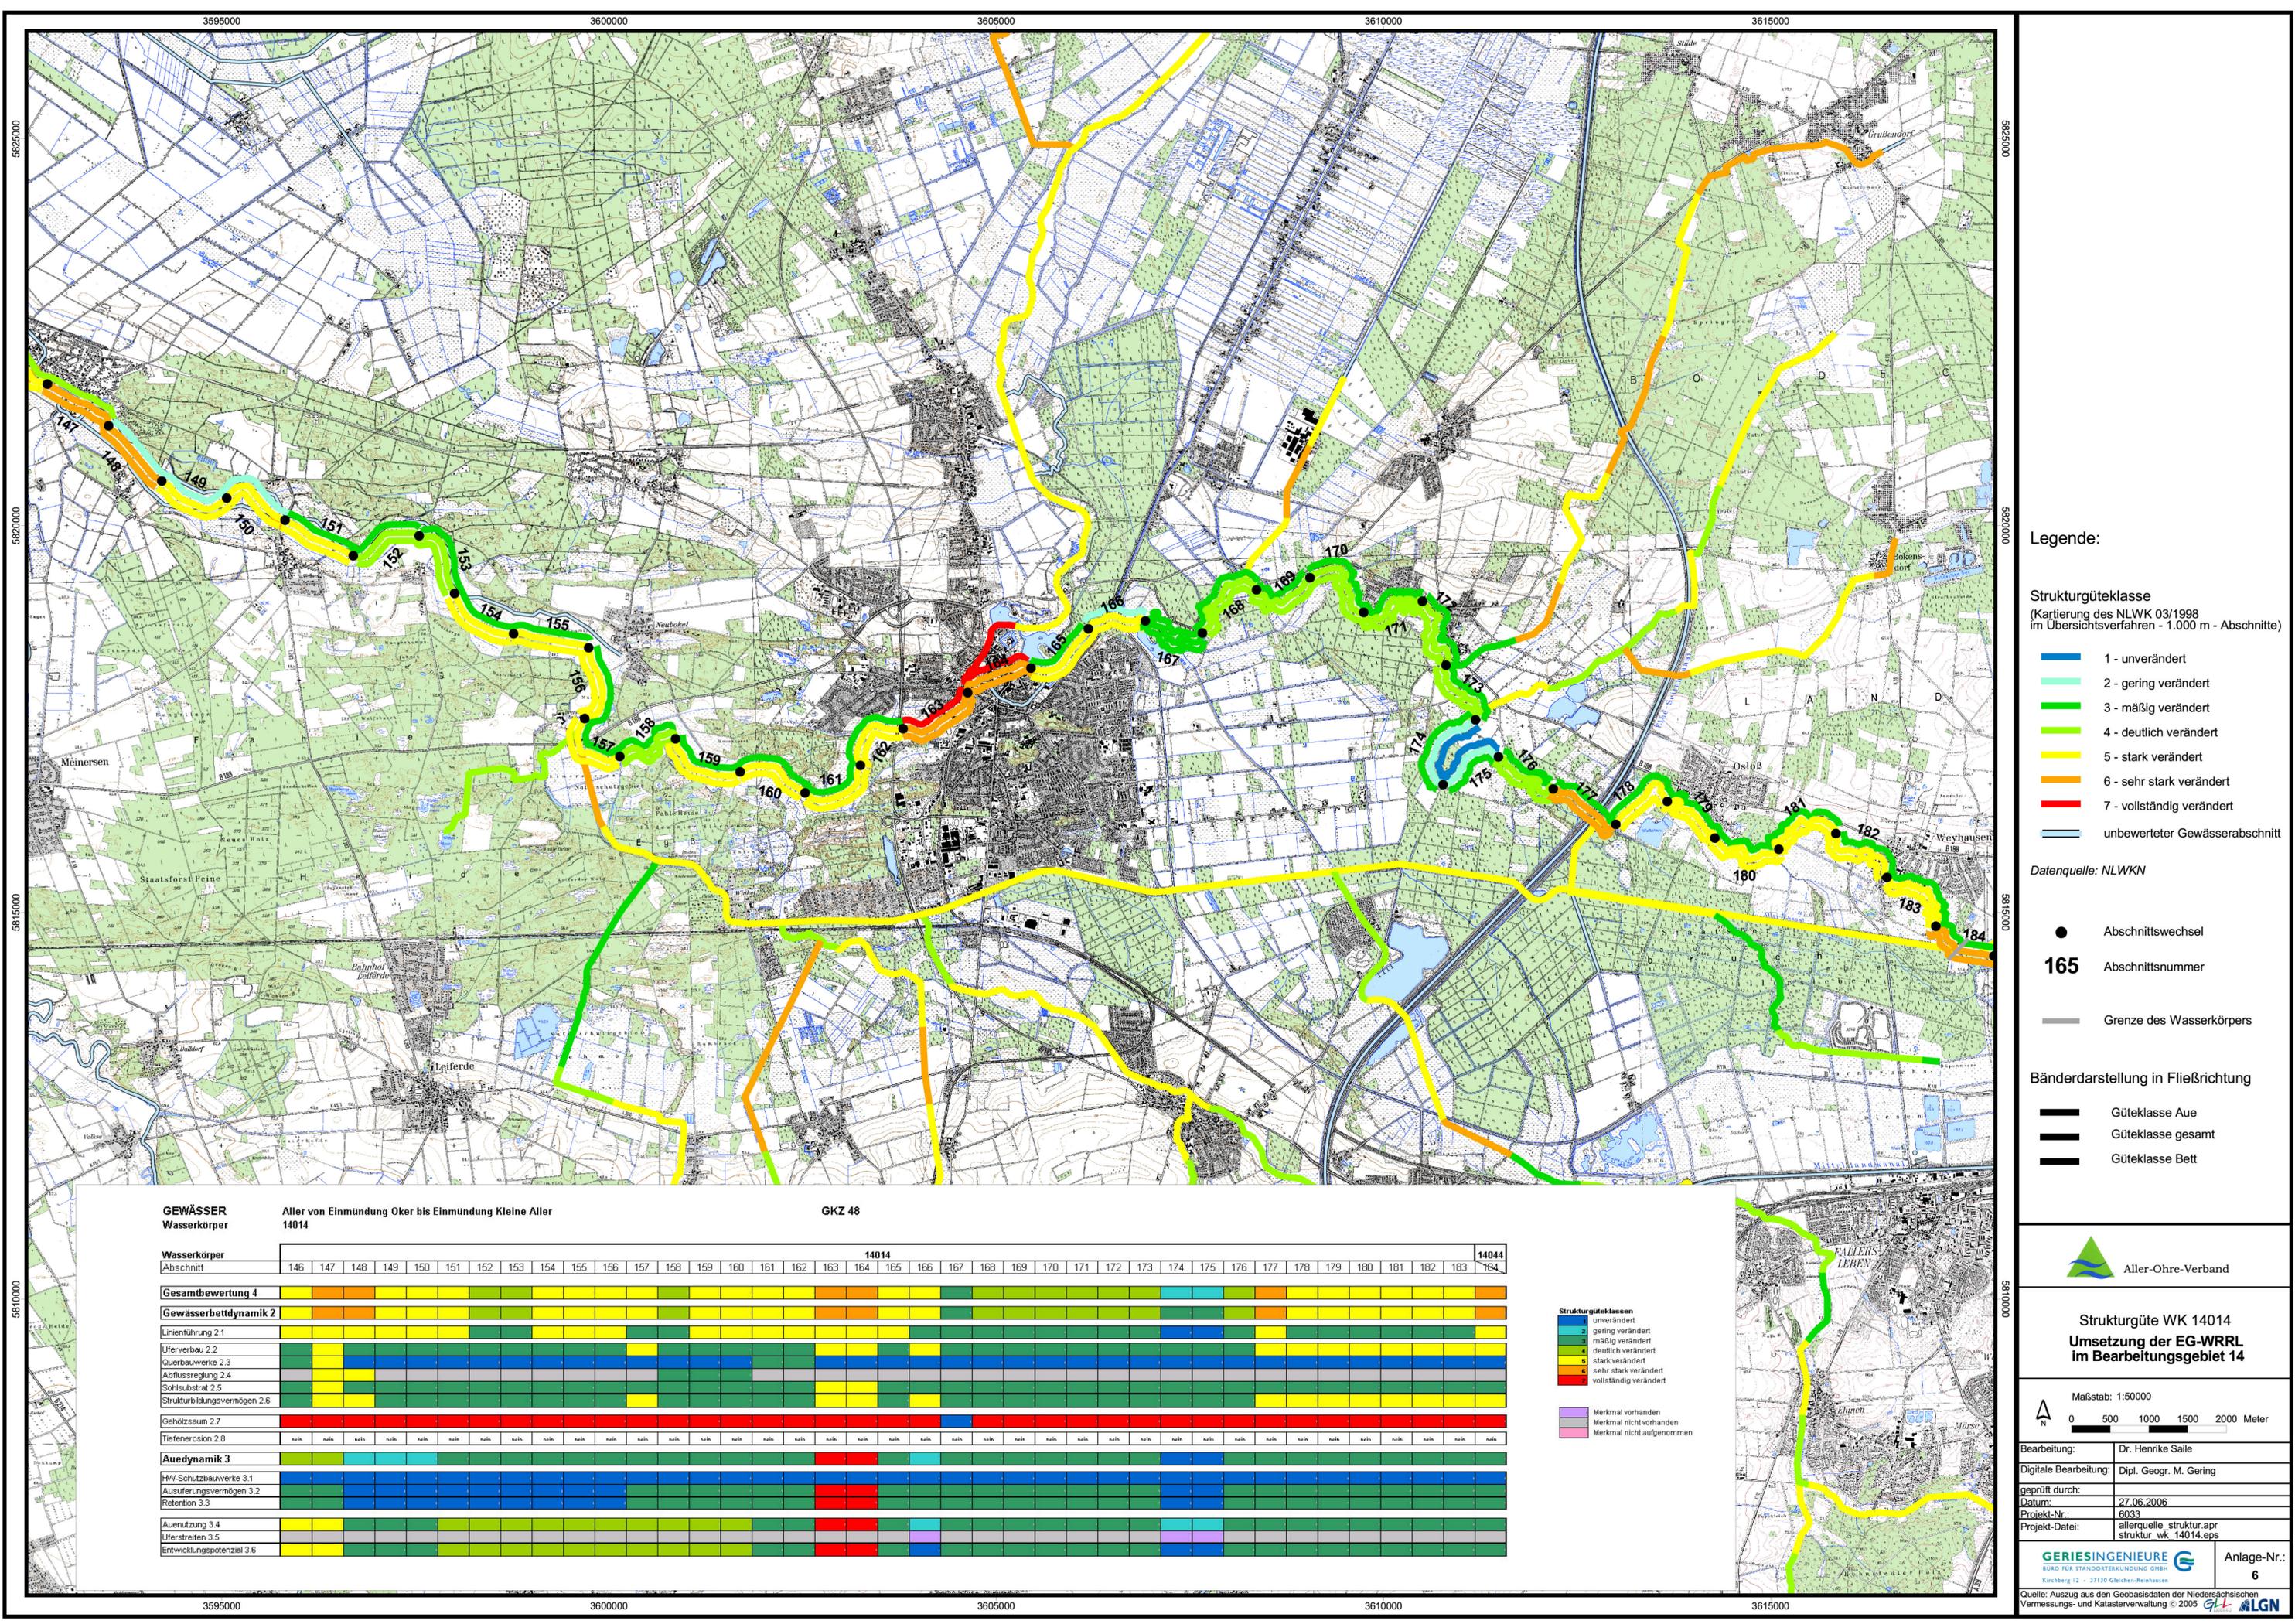
Wasserkörper	14014																												14044										
Abschnitt	146	147	148	149	150	151	152	153	154	155	156	157	158	159	160	161	162	163	164	165	166	167	168	169	170	171	172	173	174	175	176	177	178	179	180	181	182	183	184
Gesamtbewertung 4	4	4	4	4	4	4	4	4	4	4	4	4	4	4	4	4	4	4	4	4	4	4	4	4	4	4	4	4	4	4	4	4	4	4	4	4	4	4	
Gewässerbett	2	2	2	2	2	2	2	2	2	2	2	2	2	2	2	2	2	2	2	2	2	2	2	2	2	2	2	2	2	2	2	2	2	2	2	2	2	2	2
Linienführung 2.1	4	4	4	4	4	4	4	4	4	4	4	4	4	4	4	4	4	4	4	4	4	4	4	4	4	4	4	4	4	4	4	4	4	4	4	4	4	4	4
Uferverbau 2.2	4	4	4	4	4	4	4	4	4	4	4	4	4	4	4	4	4	4	4	4	4	4	4	4	4	4	4	4	4	4	4	4	4	4	4	4	4	4	4
Querbauwerke 2.3	4	4	4	4	4	4	4	4	4	4	4	4	4	4	4	4	4	4	4	4	4	4	4	4	4	4	4	4	4	4	4	4	4	4	4	4	4	4	4
Abflussreglung 2.4	4	4	4	4	4	4	4	4	4	4	4	4	4	4	4	4	4	4	4	4	4	4	4	4	4	4	4	4	4	4	4	4	4	4	4	4	4	4	4
Sohlschubstrat 2.5	4	4	4	4	4	4	4	4	4	4	4	4	4	4	4	4	4	4	4	4	4	4	4	4	4	4	4	4	4	4	4	4	4	4	4	4	4	4	4
Strukturvermögen 2.6	4	4	4	4	4	4	4	4	4	4	4	4	4	4	4	4	4	4	4	4	4	4	4	4	4	4	4	4	4	4	4	4	4	4	4	4	4	4	4

Gehölzsaum 2.7	7	7	7	7	7	7	7	7	7	7	7	7	7	7	7	7	7	7	7	7	7	7	7	7	7	7	7	7	7	7	7	7	7	7	7	7	7	7	7
Tiefenerosion 2.8	na	na	na	na	na	na	na	na	na	na	na	na	na	na	na	na	na	na	na	na	na	na	na	na	na	na	na	na	na	na	na	na	na	na	na	na	na	na	na
Auedynamik 3	4	4	4	4	4	4	4	4	4	4	4	4	4	4	4	4	4	4	4	4	4	4	4	4	4	4	4	4	4	4	4	4	4	4	4	4	4	4	4
MV-Schutzbauwerke 3.1	4	4	4	4	4	4	4	4	4	4	4	4	4	4	4	4	4	4	4	4	4	4	4	4	4	4	4	4	4	4	4	4	4	4	4	4	4	4	4
Ausuferungsvermögen 3.2	4	4	4	4	4	4	4	4	4	4	4	4	4	4	4	4	4	4	4	4	4	4	4	4	4	4	4	4	4	4	4	4	4	4	4	4	4	4	4
Retention 3.3	4	4	4	4	4	4	4	4	4	4	4	4	4	4	4	4	4	4	4	4	4	4	4	4	4	4	4	4	4	4	4	4	4	4	4	4	4	4	4
Auennutzung 3.4	4	4	4	4	4	4	4	4	4	4	4	4	4	4	4	4	4	4	4	4	4	4	4	4	4	4	4	4	4	4	4	4	4	4	4	4	4	4	4
Uferstreifen 3.5	4	4	4	4	4	4	4	4	4	4	4	4	4	4	4	4	4	4	4	4	4	4	4	4	4	4	4	4	4	4	4	4	4	4	4	4	4	4	4
Entwicklungspotenzial 3.6	4	4	4	4	4	4	4	4	4	4	4	4	4	4	4	4	4	4	4	4	4	4	4	4	4	4	4	4	4	4	4	4	4	4	4	4	4	4	4
