Abschnitt: 5842_0_9021_AB01

Gewässer: Steinerfließ

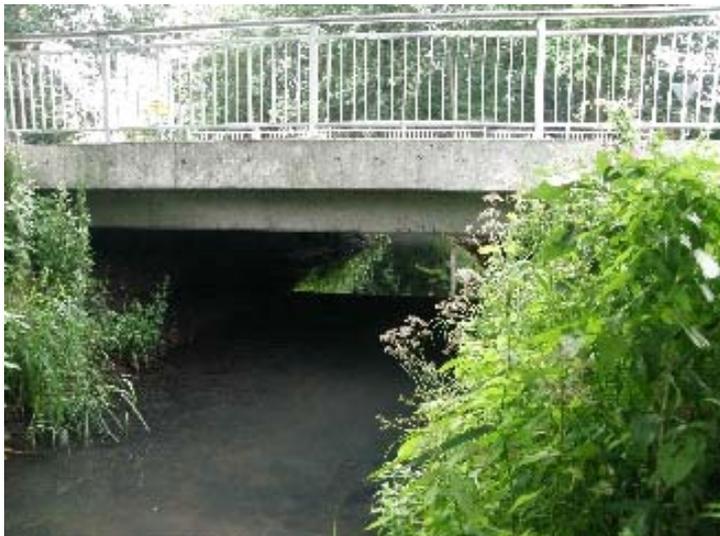
BW01 - Straßenbrücke (Berliner Tor)

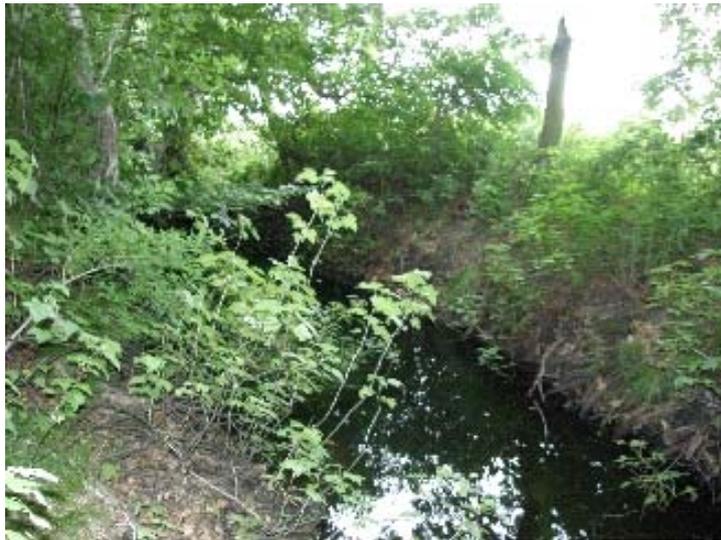
Foto Nummer 03900_01

AB07

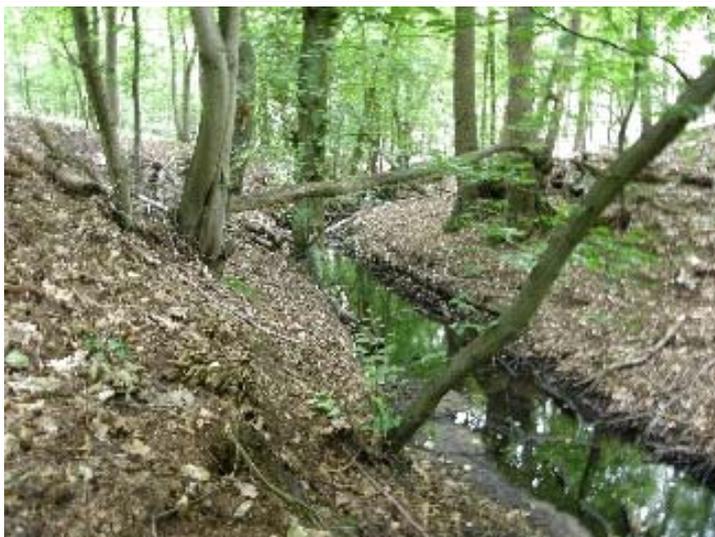
AB08 kerbtalgleichender Bereich
(Düne)

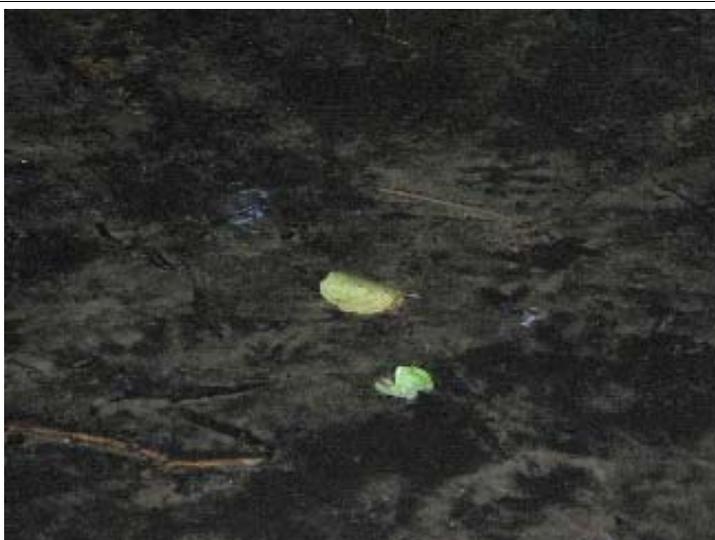
AB08 Sohlsituation

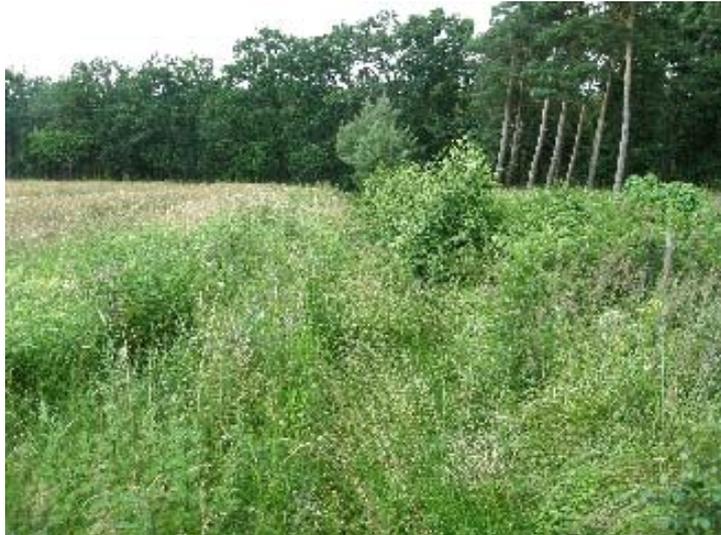
AB11 neuer Gewässerlauf
(abweichend von Route)

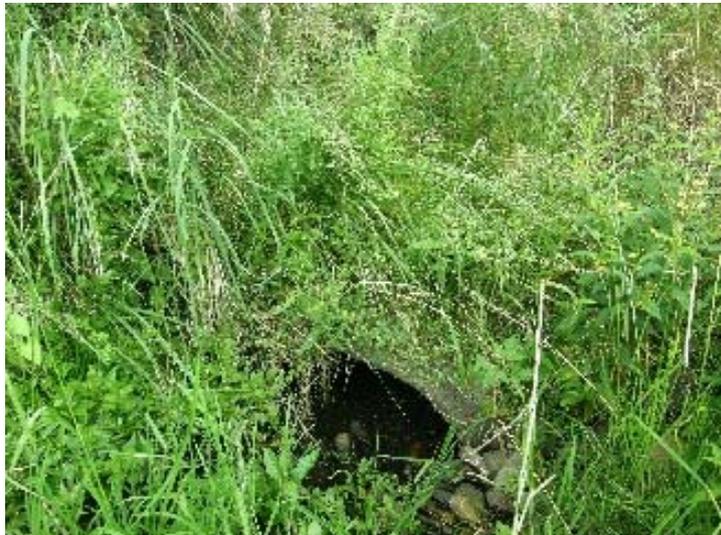
BW23 - Rohrdurchlass

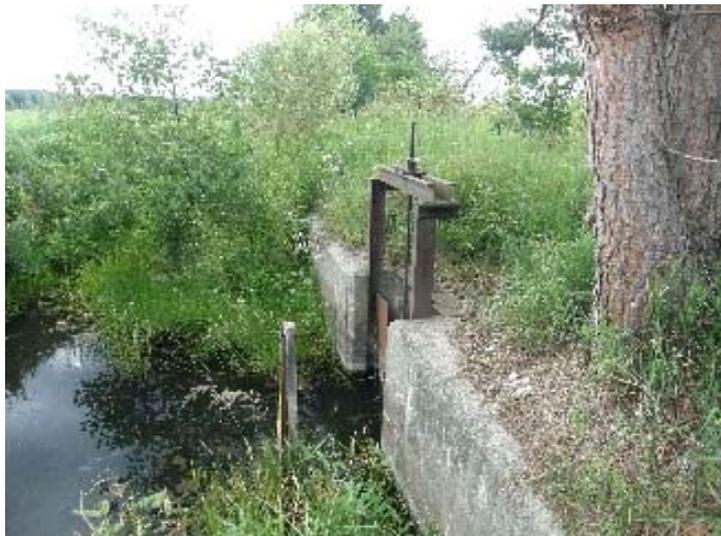
BW25 - Stau mit Meßlatte

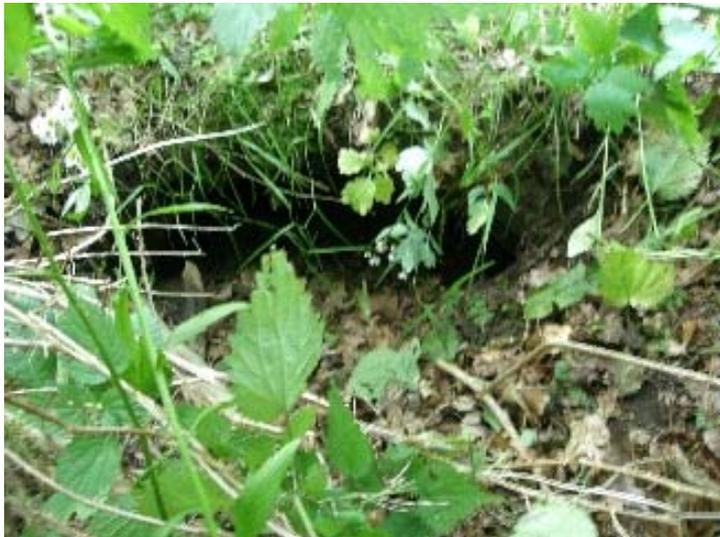
Foto Nummer 08700_01

BW31 - Rohrdurchlass, stark
verwachsen und mit Substrat gefüllt
