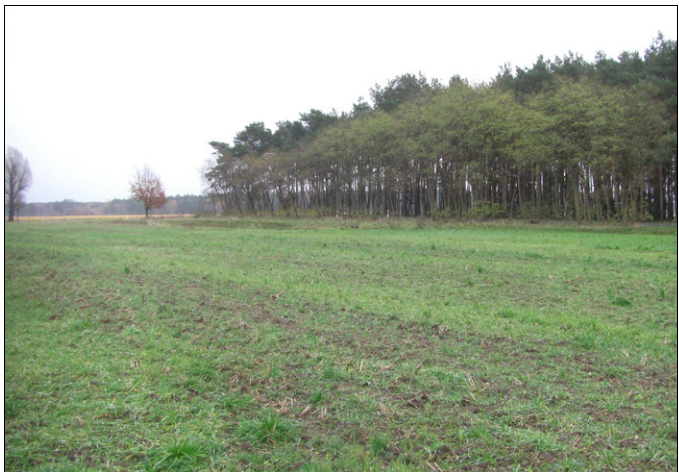
Bezeichnung Foto: 584832_864_00100_00200_01.jpg **Abschnitt:** 584832_00100_00200

Bemerkung: Verrohrung Kilometer 0,1.

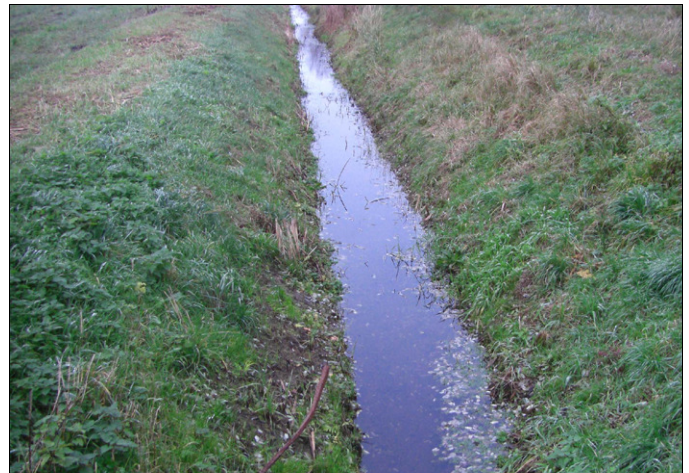
Bezeichnung Foto: 584832_864_00200_00300_01.jpg

Bemerkung: Kilometer 0,2.

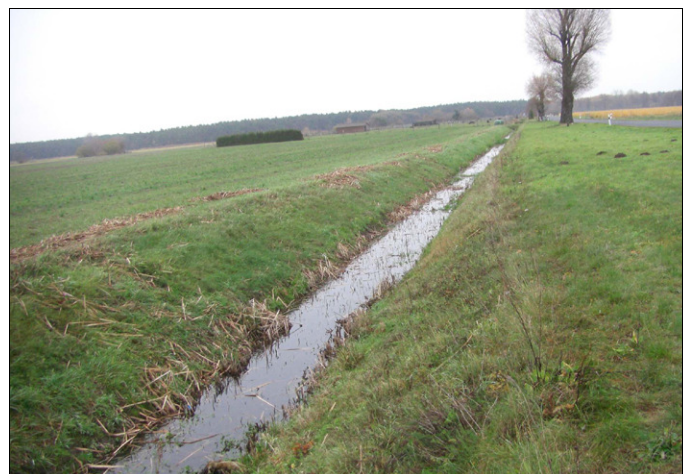
Bezeichnung Foto: 584832_864_00300_00400_01.jpg

Bemerkung: Kilometer 0,3.

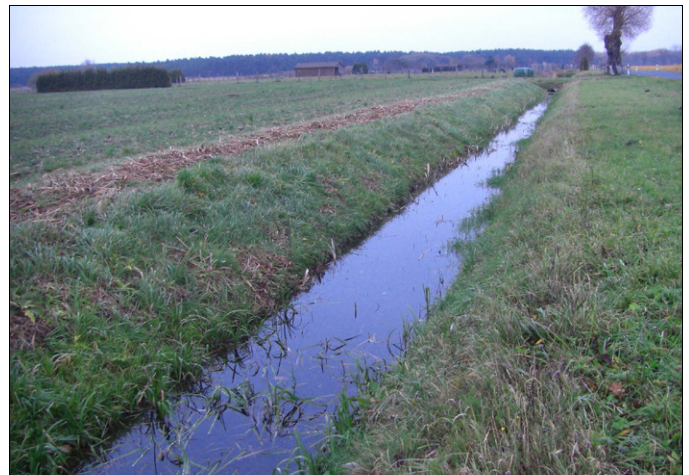
Bezeichnung Foto: 584832_864_00400_00500_01.jpg

Bemerkung: Kilometer 0,4.

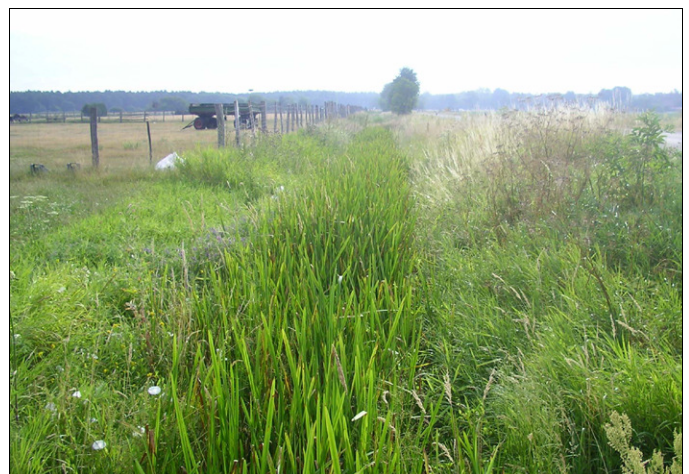
Bezeichnung Foto: 584832_864_00400_00500_03.jpg

Bemerkung: Kilometer 0,450.

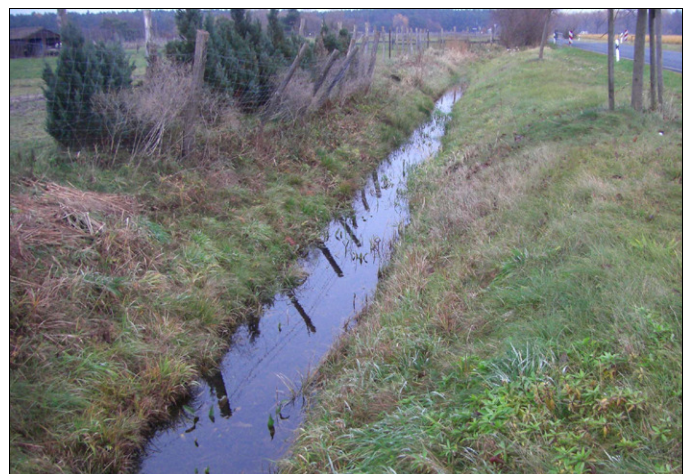
Bezeichnung Foto: 584832_864_00700_00800_01.jpg

Bemerkung: Kilometer 0,7.

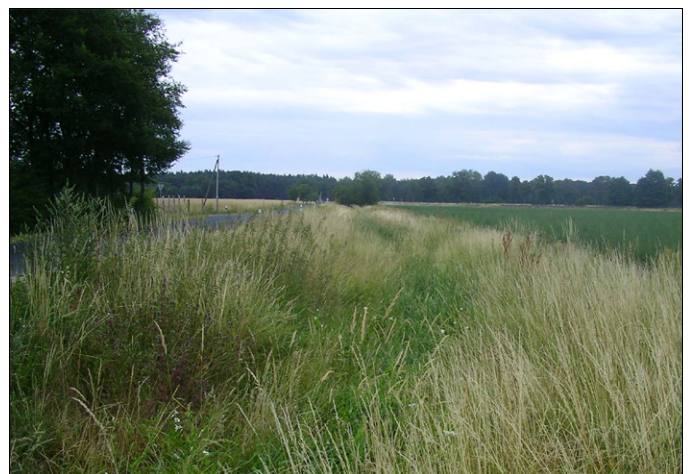
Bezeichnung Foto: 584832_864_00700_00800_04.jpg

Bemerkung: Kilometer 0,780.

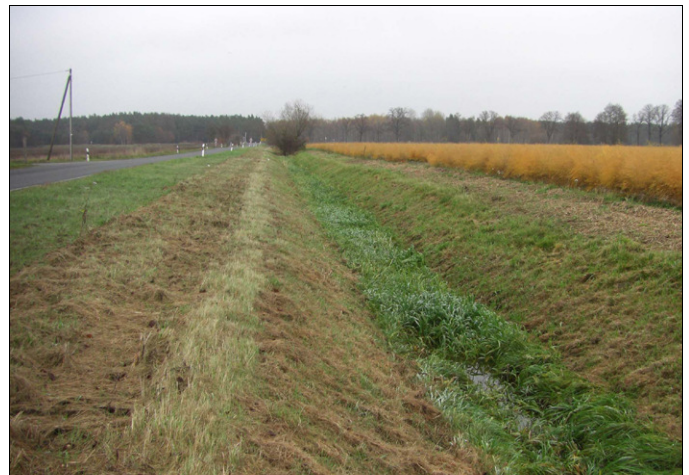
Bezeichnung Foto: 584832_864_00800_00900_01.jpg

Bemerkung: Kilometer 0,8.

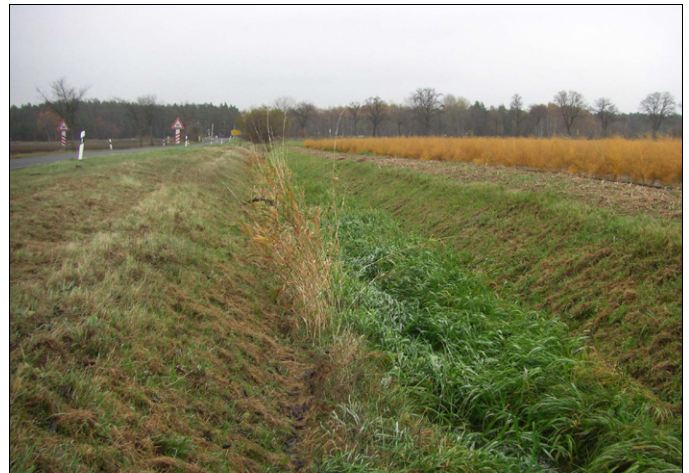
Bezeichnung Foto: 584832_864_00900_01000_01.jpg

Bemerkung: Kilometer 0,9.

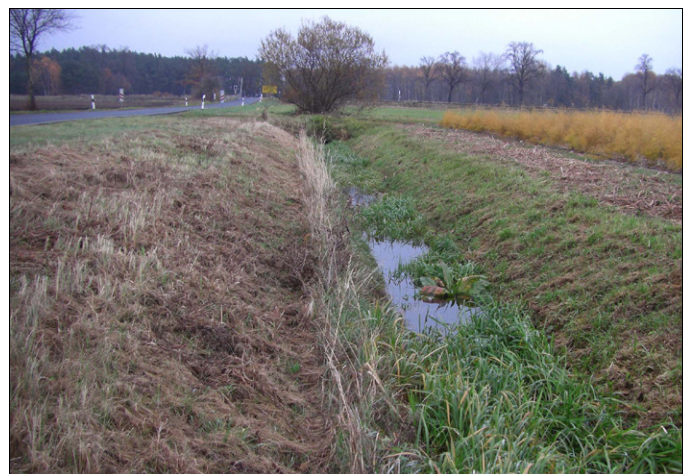
Bezeichnung Foto: 584832_864_01000_01100_01.jpg

Bemerkung: Kilometer 1.

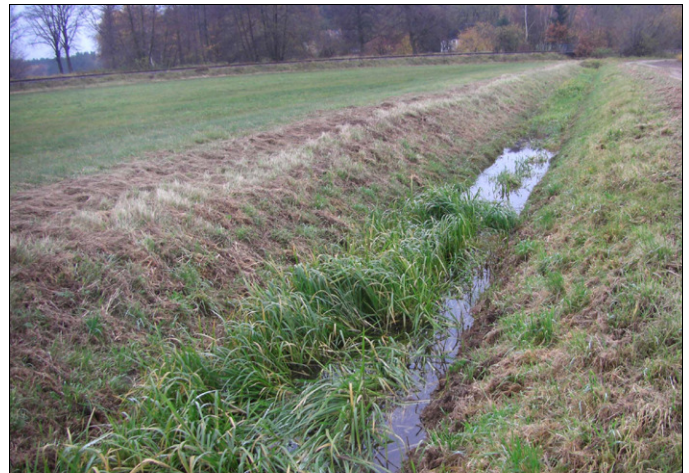
Bezeichnung Foto: 584832_864_01100_01200_01.jpg

Bemerkung: Kilometer 1,1.

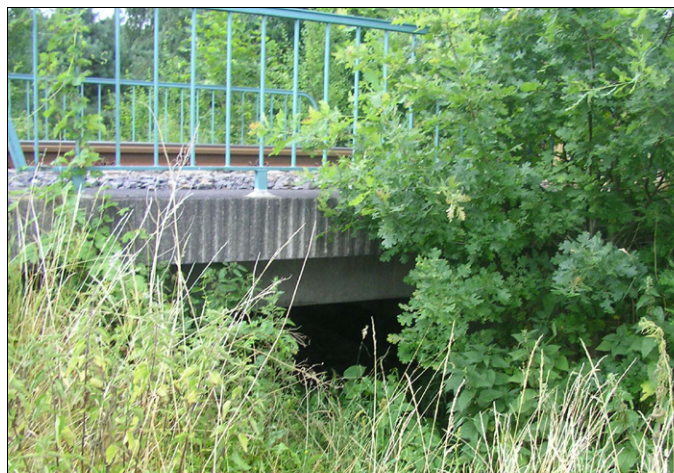
Bezeichnung Foto: 584832_864_01100_01200_03.jpg

Bemerkung: Bauwerk B8, Durchlass für Bahn.

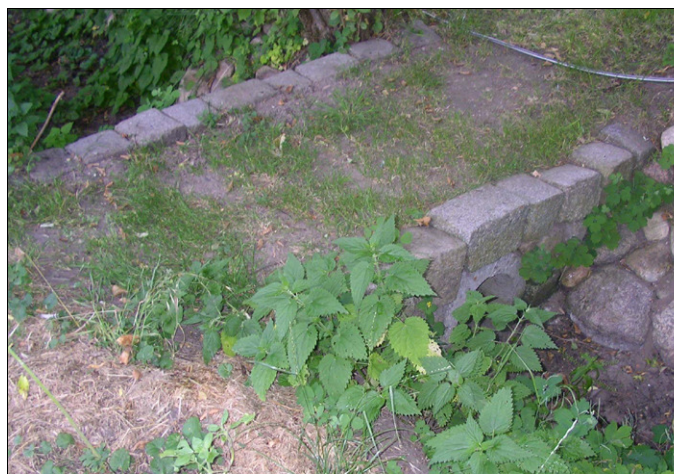
Bezeichnung Foto: 584832_864_01200_01300_01.jpg

Bemerkung: Bauwerk B9, Durchlass/ Weg.

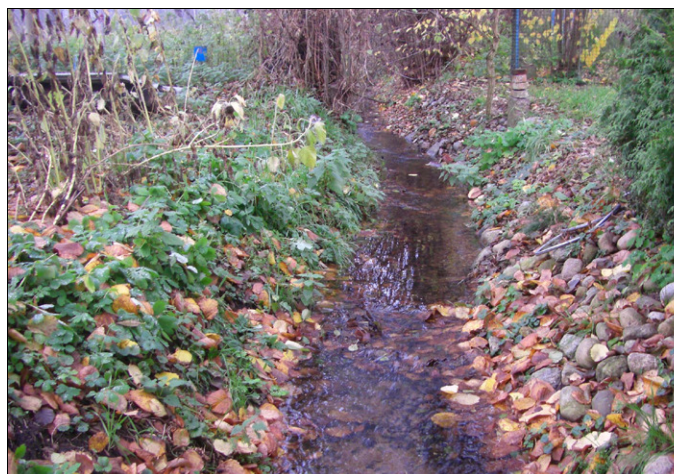
Bezeichnung Foto: 584832_864_01200_01300_02.jpg

Bemerkung: Kilometer 1,2.

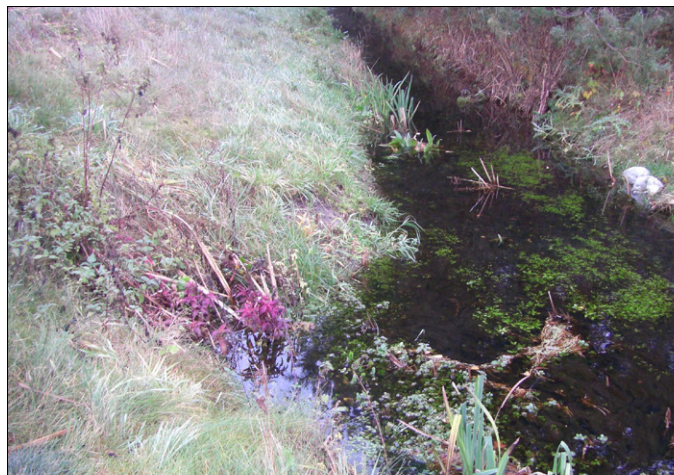
Bemerkung: Kilometer 2,4, Rechtwinklige Kurve.

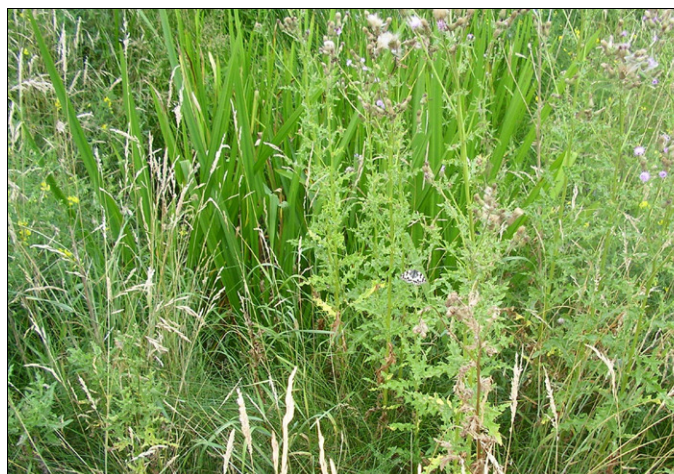
Bemerkung: Bauwerk B14, Durchlass/Überfahrt

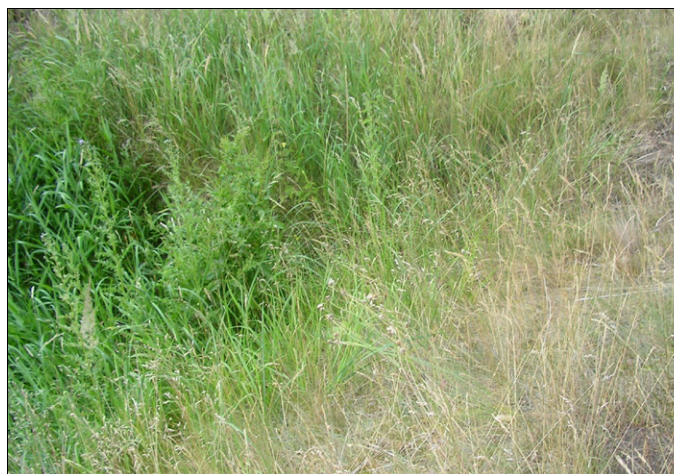
Bemerkung: Bauwerk B15, Durchlass/ Überfahrt.
